**154VZ1**

**MIREL VZ1 vonatbefolyásoló berendezés**

## **KARBANTARTÁSI ÉS DIAGNOSZTIKAI UTASÍTÁS**

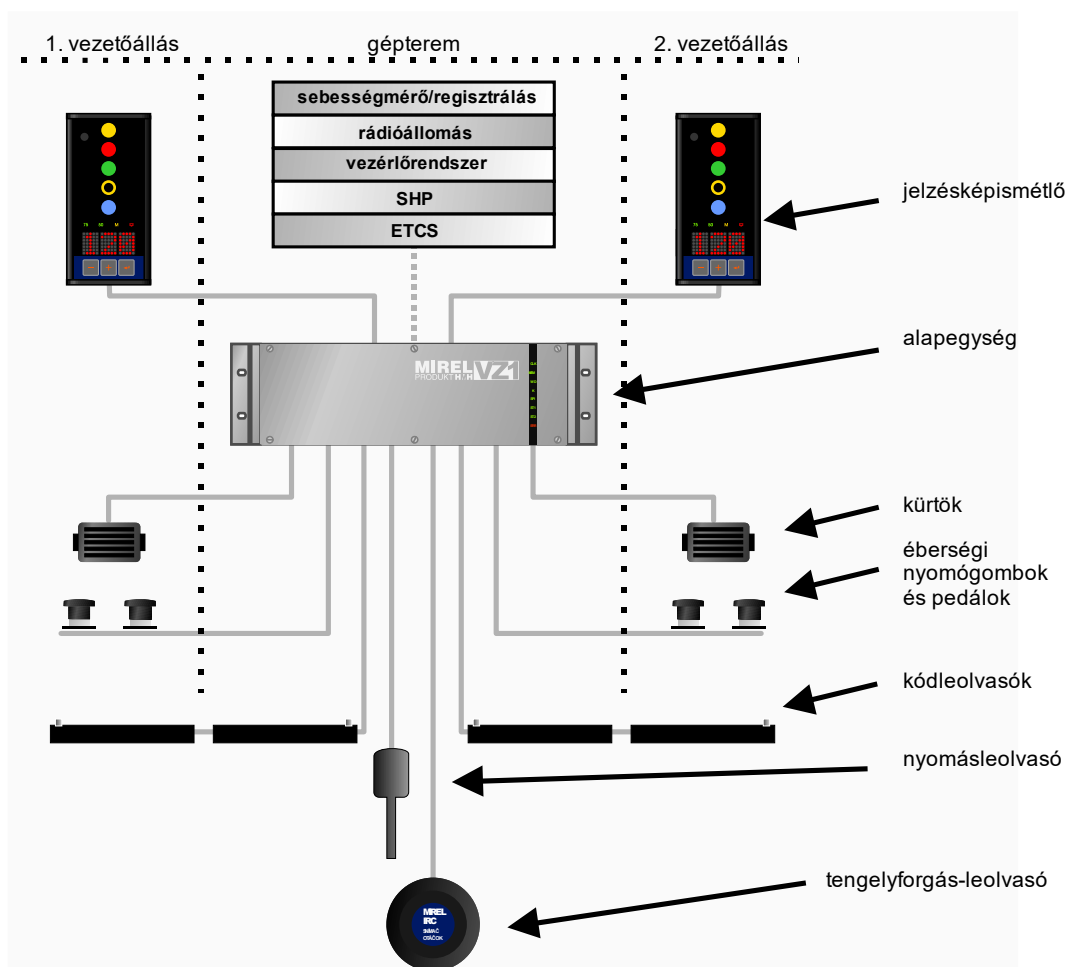
- alapegység 1 db
- jelzéseképző 2 db
- kürt 2 db

Megjegyzés: A rendszer összeszerelési rajza illusztráció. A rendszerszerelvény alkatrészei eltérő kialakításúak lehetnek.

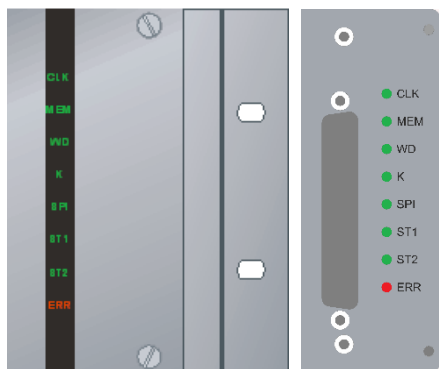
Szemléltető kép

indikációs elemek a VZ1ZJ.0 VZ1ZJ.1

<b>CLK</b>	ZJ1	működés jelzése
<b>MEM</b>	ZJ2	D1 autodiagnosztika jelzése
<b>WD</b>	ZJ3	D2 autodiagnosztika jelzése
<b>K</b>	ZJ4	vonali rész információi átvitelének jelzése
<b>SPI</b>	ZJ5	SPI gyűjtővezetéken lebonyolódó kommunikáció jelzése
<b>ST1</b>	ZJ6	1. vezetőláccsal lebonyolódó kommunikáció jelzése
<b>ST2</b>	ZJ7	2. vezetőláccsal lebonyolódó kommunikáció jelzése
<b>ERR</b>	ZJ8	rendszer üzemzavara

Az indikátorok jelölése OIZJ1 - OIZJ8. A Kezelési Utasítás jobb áttekinthetősége érdekében csak a rövidített ZJ1 - ZJ8 jelölést használjuk.

Az alapegység mellső pultján 8 indikációs LED jelzőfény található. Az alapegység semmilyen vezérlőelemmel nem rendelkezik, a vonatbefolyásoló berendezés működése során az alapegység semmiféle beavatkozást nem igényel.

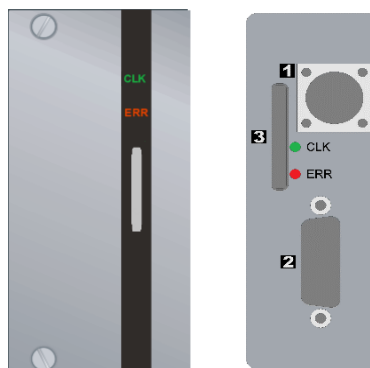
Szemléltető kép

indikációs elemek a VZ1ZJ.0 VZ1ZJ.1

<b>CLK</b>	ZJ9	rögzítő berendezés működésének jelzése
<b>ERR</b>	ZJ10	rögzítő berendezés üzemzavara

A kijelzők teljes jelölése OIZJ9 – OIZJ10. A Kezelési Utasítás jobb áttekinthetősége érdekében a ZJ9 – ZJ10 jelölést alkalmazzuk.

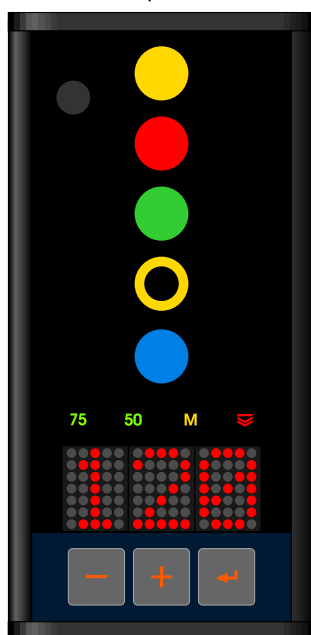
Szemléltető kép

NO1	<ul style="list-style-type: none"><li>PRE üzemmódban sárga jelzés</li><li>MEN üzemmódban fékvezeték igényelt nyomáscsökkenésének jelzése</li></ul>
	NO2	vörös jelzés
	NO3	zöld jelzés
	NO4	<ul style="list-style-type: none"><li>PRE üzemmódban körgyűrű jelzés</li><li>MEN üzemmódban növelt sebességű üzemmód jelzése</li></ul>
	NO5	éberségellenőrzés jelzése
	NO6	fényerősség-leolvasó
<b>75</b>	NO7	75 Hz-es vivőfrekvencia jelölése
<b>50</b>	NO8	50 Hz-es vivőfrekvencia jelölése
<b>M</b>	NO9	MÁV / MANUÁL jelölése
	NO10	<ul style="list-style-type: none"><li>legnagyobb sebesség csökkentésének jelölése</li><li>állás (mozdulatlan helyzet) jelölése</li></ul>
	NO11	három számjegyű alfanumerikus kijelzőegység
	NO12	MÍNUS (mínusz) nyomógomb
	NO13	PLUS (plusz) nyomógomb
	NO14	POTVRDENIE (nyugtázva) nyomógomb

Az indikátorok teljes jelölése OI1NO1 – OI1NO14 és OI2NO1 – OI2NO14. A Kezelési Utasítás jobb áttekinthetősége érdekében a rövidített NO1 – NO14 jelölést alkalmazzuk. A szövegből adódik, hogy melyik jelzéseképméltőről van szó.

A jelzéseképméltő vagy alumínium dobozban vagy műszerként a pultban helyezkedik el. Mellső oldalán négy jelzés kijelzője, kék fény, 4 indikációs LED, három számjegyű alfanumerikus kijelzőegység és három kezelő nyomógomb található. Alumíniumdobozos kivitelzés esetén a rugalmas kábelbemenet a doboz alsó részén található, a jelzéseképméltő forgócsuklós befogása  $-30^\circ - +210^\circ$  szögű beállítást tesz lehetővé. A pultban elhelyezett jelzéseképméltő kábelbemenete a műszer hátsó oldalán található. A jelzéseképméltő munkahelyzete függőleges.
